BULLETIN DE SERVICE MSB20211020 - RÉCUPÉRATION À DISTANCE I-PILOT LINK EN CAS DE « LOGICIEL INVALIDE »

Bulletin de service

Récupération de la télécommande i-Pilot Link « Logiciel invalide »

- Numéros de modèle :** Tous les moteurs équipés i-Pilot Link BT (Ulterra, Terrova, Ultrex).
- Numéros de série :** Q179MK00001 à aujourd'hui
- Motif :** Modification du processus, correction du cas XI du manuel de réparation i-Pilot Link.
- Actions à entreprendre :** Suivez les nouvelles instructions de réparation.
- Références associées :** 2994076
- Références supplémentaires :** Manuel de réparation, chapitre i-Pilot Link, Case XI

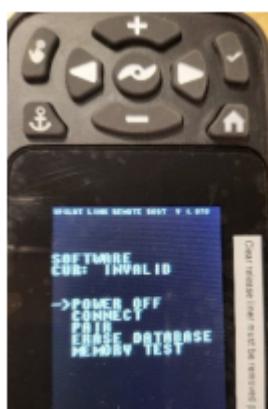
Cas XI. L'écran de la télécommande 3.0 affiche « DÉMARRAGE DE LA TÉLÉCOMMANDÉ IPILOT LINK ».

Cause 2 : Le logiciel actuel de la télécommande est illisible. Le message « LOGICIEL INVALIDE » s'affiche alors, comme illustré à droite.

Solution 2 : Réinstallez/Mettez à jour le logiciel de la télécommande en suivant ces instructions.
