# BULLETIN DE SERVICE MSB20241213 - CHEMINEMENT DES CÂBLES DE LA CARTE DE CONTRÔLE ULTERRA QUEST, RIPTIDE INSTINCT QUEST

**MSB20241213**

**Acheminement correct des câbles sur la carte de commande principale**

- **Bulletin de service – Date d'entrée en vigueur :** 13 décembre 2024
- **Modèles concernés :** Ultrerra QUEST, Riptide Instinct QUEST, 1358502, 1358501, 1358503, 1358540, 1358541, 1358542, 1358560, 1358561, 1358562, 1358563, 1358580, 1358581, 1358583, 1377950, 1377951, 1377952, 1377955, 1377956, 137957, 1377960, 1377961, 1377962, 1377963, 1377971, 1377972 1377973

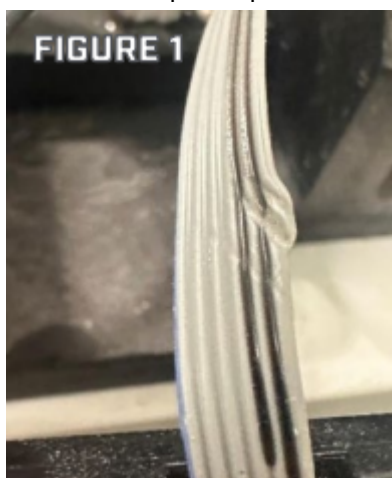
Des cas de dommages sur la nappe reliant la carte bouton d'alimentation/LED à la carte de commande principale ont été signalés. La figure 1 illustre ce type de dommage.

Ce dernier est causé par le pincement de la nappe entre le couvercle de la carte de commande et l'actionneur d'inclinaison. Pour éviter ce pincement, la nappe doit être acheminée sous les câbles des batteries, comme indiqué sur la figure 2. Vérifiez l'état des câbles du capteur horizontal ; s'ils sont endommagés, remplacez la carte de commande principale. Les câbles du capteur horizontal doivent être acheminés au-dessus de l'actionneur d'inclinaison, comme illustré sur la figure 3. Ce cheminement empêche le pincement des câbles lorsque le couvercle de la carte de commande est en place.

1. Lors de toute réparation d'un moteur Ultrerra QUEST ou Riptide Instinct QUEST, il convient de vérifier l'état de la nappe. Pour éviter tout dommage ultérieur, il est recommandé de la faire passer comme indiqué sur la figure 2.
