# BULLETIN DE SERVICE SB02192016 - MISES À JOUR ULTERRA

Les techniciens agréés Minn Kota sont habilités à réparer les moteurs Ulterra. Le manuel de réparation est disponible dans la bibliothèque numérique. Depuis le lancement d'Ulterra début 2015, quelques modifications mineures ont été apportées à la conception afin d'améliorer certains composants d'origine. Ces modifications, sans incidence sur la sécurité, témoignent d'une volonté d'améliorer en permanence la fiabilité et les performances de la gamme Ulterra. **Si le composant le plus récent n'est pas encore installé, son installation sera considérée comme une mise à jour automatique.**

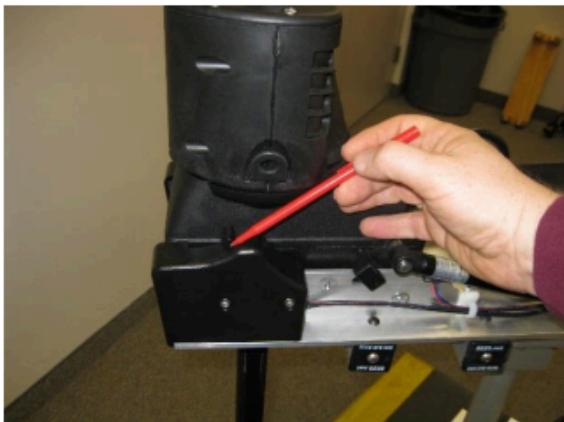
Location of ramp plunger (under motor ramp).

- **Piston de rampe moteur avec porte-aimant, réf. 2203700 :**

À partir du numéro de série P224MK, tous les porte-aimants sont fixés mécaniquement afin d'éviter toute perte d'aimant. Veuillez vérifier que les modèles Ulterra dont le numéro de série est antérieur sont bien équipés du piston de rampe mis à jour avec aimant fixé.

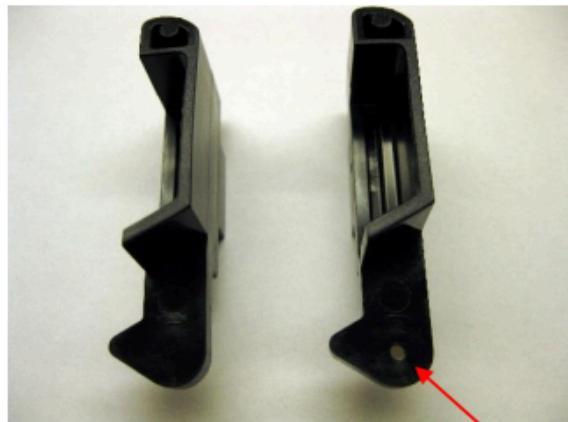
Original plunger on left. Current plunger on right.  
Notice that you can see the magnet through the pass-thru hole.

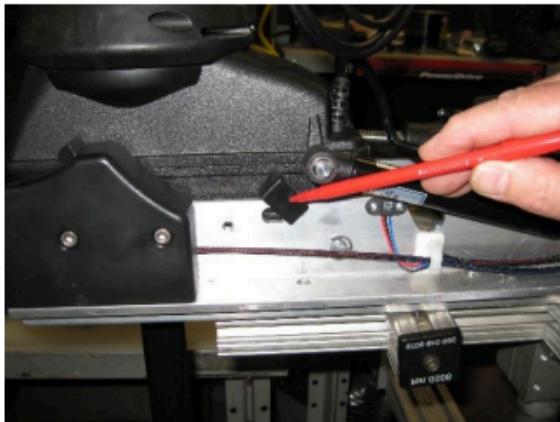
Location of tilt bracket magnet holder.

- **Support magnétique inclinable, réf. 2208600 :**

À partir du numéro de série P224MK, tous les supports magnétiques sont fixés par sertissage mécanique afin d'éviter toute perte d'aimant. Veuillez vérifier que les modèles Ulterra dont le numéro de série est antérieur sont bien équipés du nouveau piston de

rampe avec aimant serti.

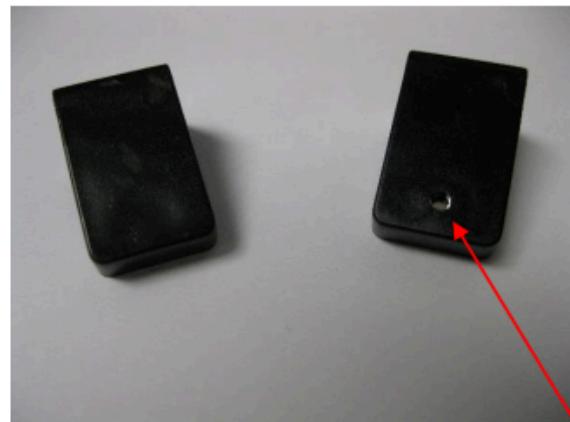
Original magnet holder on left. Current magnet holder on right.  
Notice that you can see the magnet through the pass-thru hole.

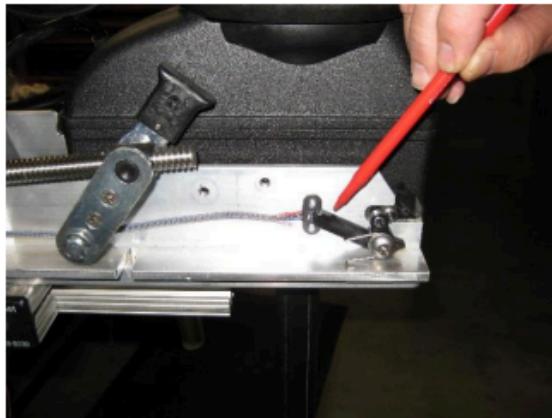
Location of cam sensor arm.

- **Bras de capteur d'arbre à came avec support magnétique, réf. 2777900 :**

À partir du numéro de série P224MK, tous les supports magnétiques sont fixés par sertissage mécanique afin d'éviter toute perte d'aimant. Veuillez vérifier que les modèles Ulterra dont le numéro de série est antérieur sont bien équipés du plongeur de rampe mis à jour avec aimant serti.

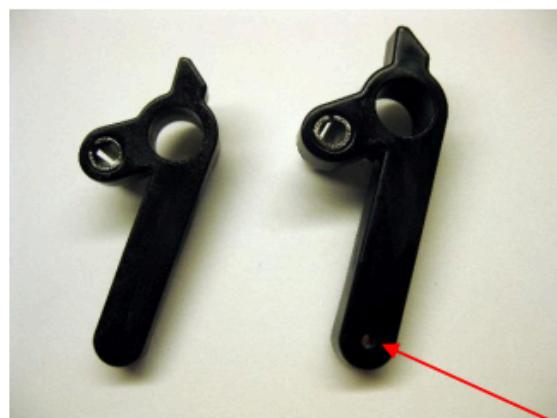
Original cam sensor arm on left. Current cam sensor arm on right.  
Notice that you can see the magnet through the pass-thru hole.

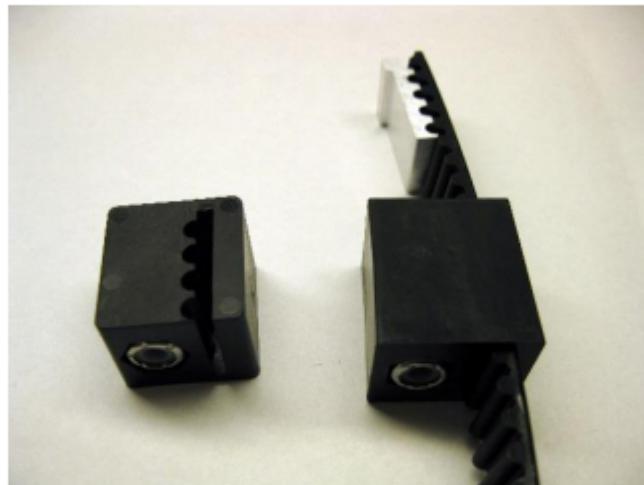
À partir du numéro de série P349MK, le bloc supérieur de tension de la courroie a été modifié et est désormais composé de plusieurs pièces afin de réduire le risque de déraillement de la courroie hors du boîtier de commande. Le bloc d'origine, réf. 2202800,

**Original belt block on left. Current belt block with belt rack on right.**

**(Original design had the belt sliding in from the side. The current design has the belt passing through the block and is retained with a metal belt rack.)**

est remplacé par la réf. 2882801, qui inclut le support de courroie.
