GUIDE DE RÉFÉRENCE RAPIDE ARRIMAGE D'URGENCE DU MOTEUR ULTERRA

S'IL Y A PERTE D'ALIMENTATION, LA PROCÉDURE SUIVANTE DOIT ÊTRE UTILISÉE POUR ARRIMER LE MOTEUR POUR LE TRANSPORT VERS UN CENTRE DE SERVICE.

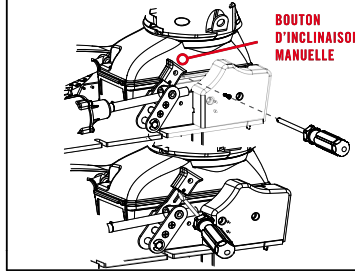
ETAPE 2

À l'aide d'un tournevis Phillips à lame plate, puis soulevez l'aide d'un tournevis à tête plate jusqu'à ce qu'il libère des plaques métalliques.

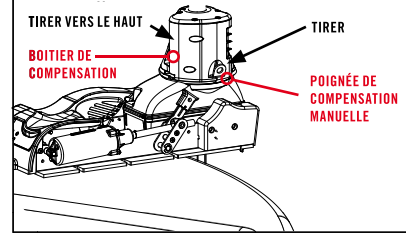
ETAPE 3

Tirer la poignée de compensation manuelle tout en soulevant le boîtier de compensation jusqu'à ce que l'arbre et le module de compensation puissent être tirés vers le haut à la main.
